# 硫酸塩によるコンクリートの劣化事例

DETERIORATION OF CONCRETE DUE TO SULFATE

森野 奎二  
by Keiji MORINO

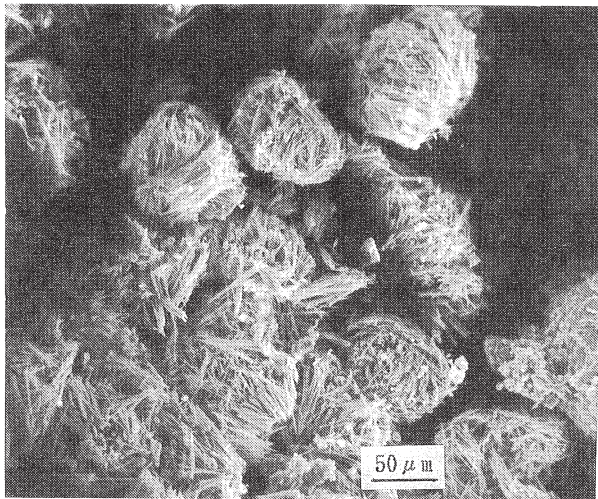
写真1 針状のエトリンガイトが球状に集合した状態

が発生する。このコンクリート破片を実体顕微鏡で観察すると、点状、針状あるいは針状が球状に集合した白色の生成物がモルタル部分、気泡中、骨材界面などに無数にみられる。また、走査電子顕微鏡観察でも同上の箇所に針状～柱状の結晶が球状や塊状に集合したり、あるいは無方向に散在し、C-S-HやCa(OH)<sub>2</sub>と混在している状態がみられる(写真1～4)。

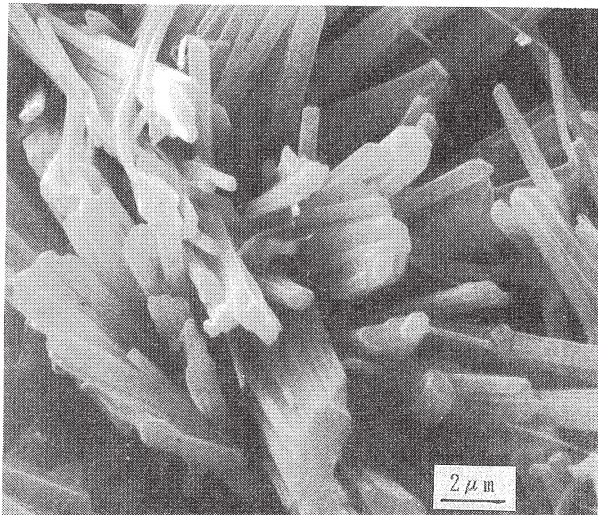
写真2 針状～柱状のエトリンガイトの集合状態

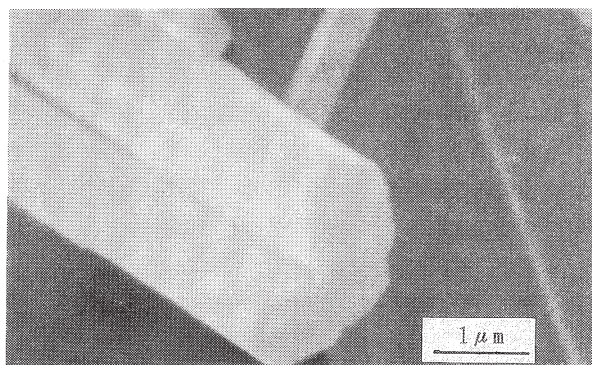
写真3 六角柱状を示す典型的なエトリンガイト

エトリンガイトは  $3\text{CaO} \cdot \text{Al}_2\text{O}_3 \cdot 3\text{CaSO}_4 \cdot 32\text{H}_2\text{O}$  の化学組成を示す針状 (高倍率で六角柱状) の結晶であり、結晶が成長するときに水和膨張が起こる。膨張の原因は、結晶が成長するときに成長しようとする力 (成長圧: 膨張圧で  $3400\text{kgf}/\text{cm}^2$  にも達するとの報告もある) により、セメント粒子間あるいは水和物間を押し広げようとするためと説明されている。この結晶圧は単位円周当たり一定と考えられ、1本の長い結晶に対し同じ半径の10本の短い結晶では、成長圧の和は10倍にもなる。また、断面積の和は同じでも、短い針状結晶が数多く生成しているほうが成長圧は大きくなる。理論的には  $\text{C}_3\text{A}$  に外部から  $\text{Ca}^{2+}$  イオン、 $\text{SO}_4^{2-}$  イオンや  $\text{H}_2\text{O}$  が自由に供給されると  $\text{C}_3\text{A}$  の8.75倍の体積のエトリンガイトが生成する、とされている。

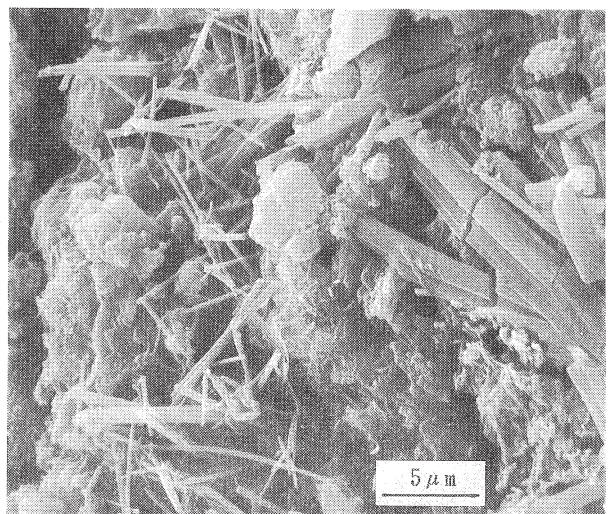
写真4 Ca(OH)<sub>2</sub>やC-S-Hなどと混在のエトリンガイト

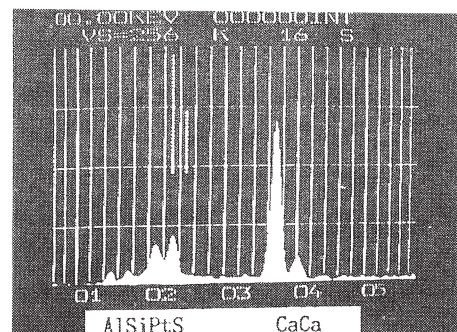
X線マイクロアナライザー分析結果  
Pt:帯電防止のために付着させた白金

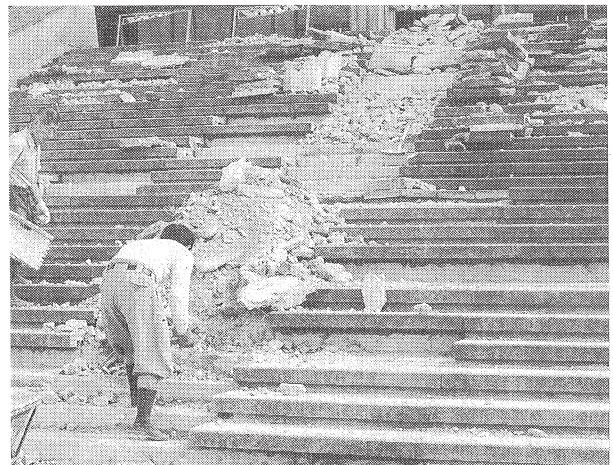
大学校内にある各種建物の屋外階段に使われていたコンクリート工場製品がひび割れ・崩壊した（写真5～7）。このコンクリートには、白色針状の集合物が10倍のルーペでも容易に見えるほど大きくまた多量に生成していた。この生成物はX線回折分析によってエトリンガイトであることが判明した（図1）。また、SEM観察で六角柱状（低倍率で針状）の形態を示し、EXMA分析でCa、S、Alが検出されることから確認できた。これらの状態は、前掲のエトリンガイトの写真と類似である。

エトリンガイトが無数に生成した原因は、コンクリート製造過程において何らかのトラブルで石膏が混入したようである。

写真5 劣化コンクリート製品の取替え工事

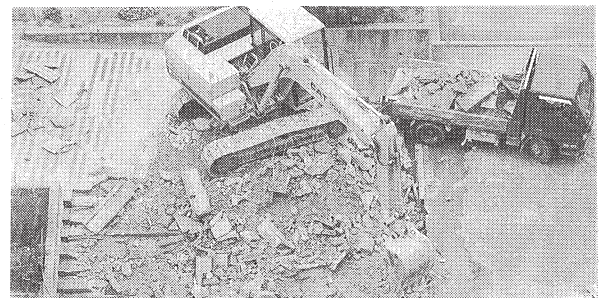
写真6 劣化コンクリート製品の全面撤去工事

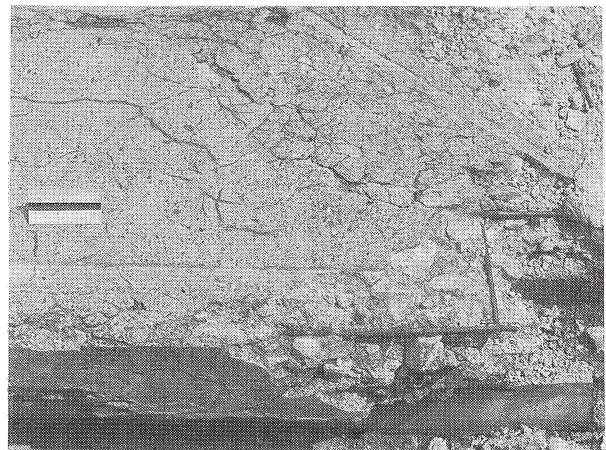
写真7 コンクリート製品の劣化状況

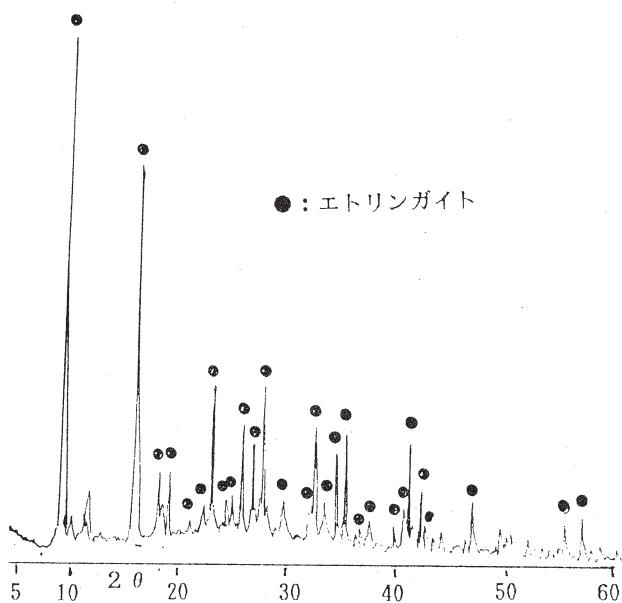
図1 エトリンガイトのX線回折図

試料：コンクリート製品中の白色生成物

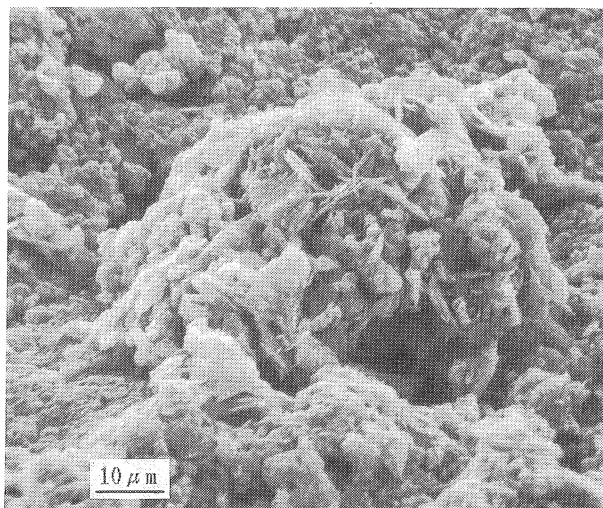
柱を支える基礎コンクリートが崩壊・剥落した。劣化コンクリートのSMやSEM観察では、針状結晶の球状に集合した状態や針状よりは幅の広い板状の結晶の集合（水酸化カルシウムの結晶とは異なる）が各所にみられた。EXMA分析結果では、Ca、S、Alがみられエトリンガイトであることわかる。ほかにCa、S、Siもみられゾーマサイトも含まれている可能性もあり、またCa、Cl、Al、が際立っている箇所もありクロロアルミネートの生成の可能性も認められた。ほかにKも普通のコンクリートより多量に検出された。これらのどの鉱物もXRD分析では検出されなかった。これは生成量と結晶の成長が十分ではなかったからであると思われる。また、上述とは異なる形態であり、EXMA分析でSを示すことから硫酸塩のよう

に思われる物質（写真8、9）が各所にみられた。

劣化原因は、肥料や土壌に含まれている硫酸イオンや塩素イオンが土壌から溶液としてコンクリートに浸入して、上記エトリンガイトや硫酸塩結晶が生成したためであると推定した。

写真8 劣化した農場基礎コンクリート中の生成物  
生成物がコンクリート破断面で半球上に盛り上がっている。

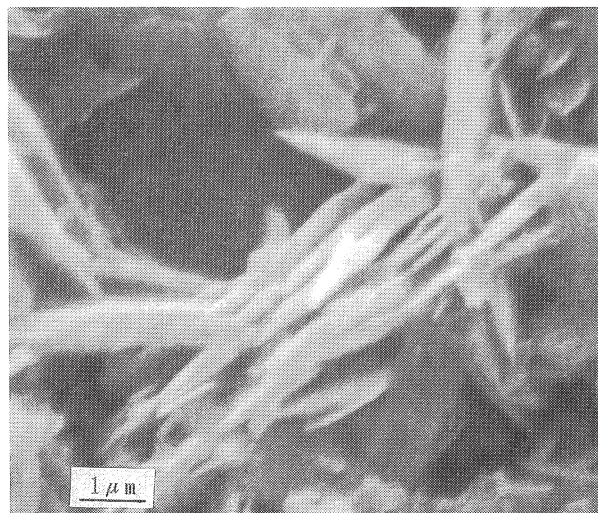
写真9 劣化した農場基礎コンクリート中の生成物  
写真8の中心付近の拡大写真

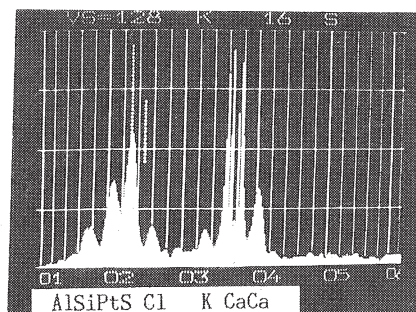
上記生成物のX線マイクロアナライザー分析結果  
Pt：帯電防止のために付着させた白金

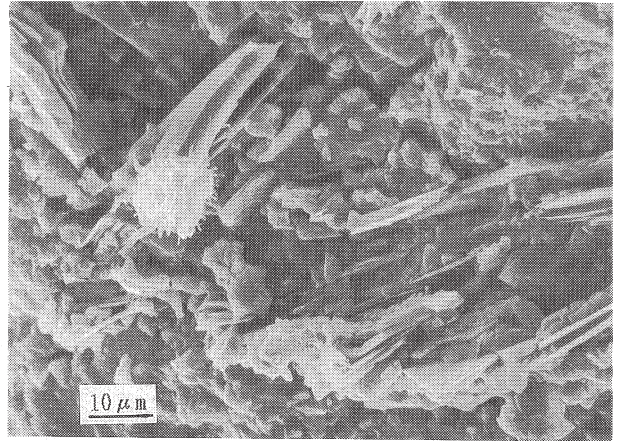
愛知県東南部から静岡県西南部方面の地盤に含まれている硫酸塩地盤やその造成地に建てられた住宅のコンクリート基礎（束石）が劣化崩壊した。劣化した束石及びその周辺の土壌には白色針状結晶や白色粉状物質がみられた。それらのSEM観察結果を写真10～13に示す。またXRD分析結果では、硫酸カルシウム（二水石膏、 $\text{CaSO}_4 \cdot 2\text{H}_2\text{O}$ ）、硫酸マグネシウムに鉄、亜鉛を含むヘキサハイドライト（ $\text{MgSO}_4 \cdot 6\text{H}_2\text{O}$ ）、硫酸カリウムなどを含むポリハイドライト（ $\text{CaSO}_4 \cdot \text{MgSO}_4 \cdot \text{K}_2\text{SO}_4 \cdot 2\text{H}_2\text{O}$ ）などであった。なお、エトリンガイトは検出されなかった。したがって、この劣化は硫酸塩の結晶化に伴う膨張によるものであろうと推定した。

写真11 劣化した住宅基礎コンクリート中の生成物

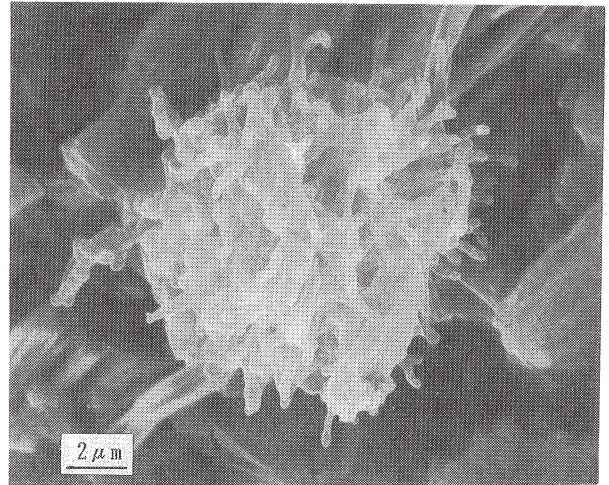
写真12 写真11左側の拡大

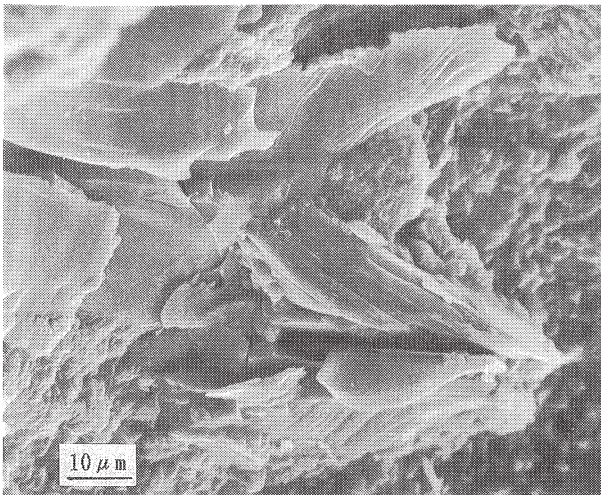
写真10 劣化した住宅基礎コンクリート中の生成物

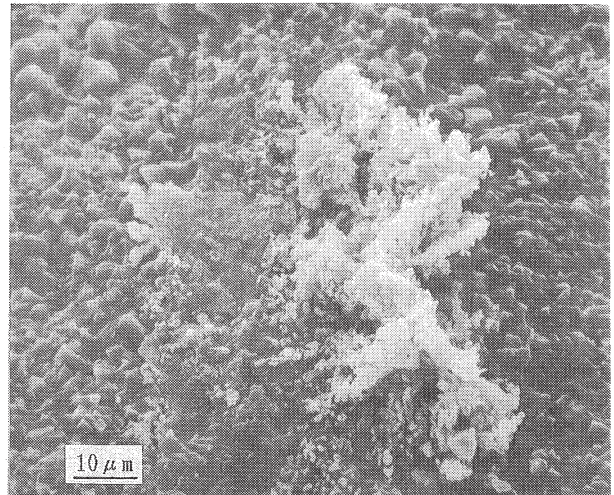
写真13 劣化した住宅基礎コンクリート中の生成物

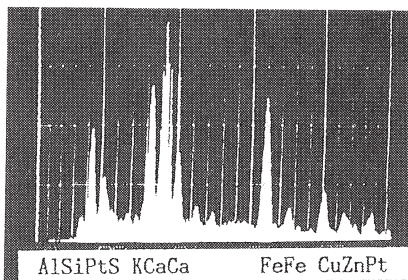
上記生成物のX線マイクロアナライザー分析結果  
Pt:帯電防止のために付着させた白金

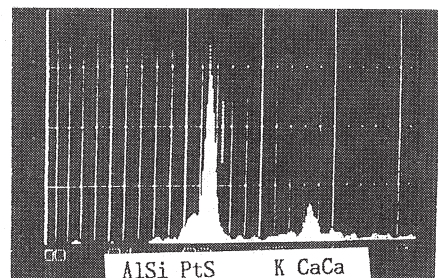
上記生成物のX線マイクロアナライザー分析結果  
Pt:帯電防止のために付着させた白金

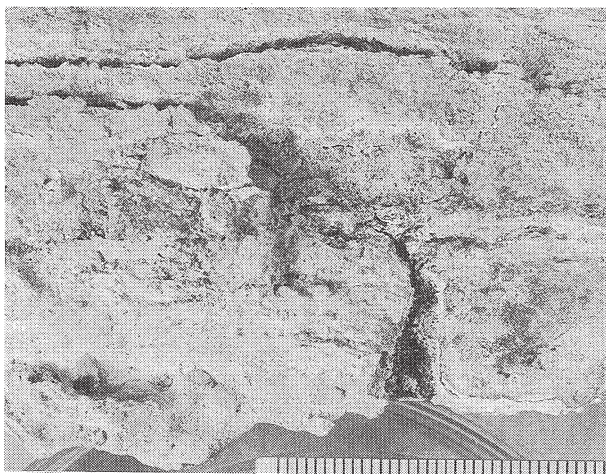
地下止水壁の注入剤に水ガラスとそのゲル化剤として硫酸や塩酸溶液が使用され、それらの溶液がコンクリートに浸入し、コンクリートを著しく劣化崩壊させた。劣化箇所には、珪酸ナトリウムや硫酸イオン、塩素イオンが検出され、それらによることが明らかであった。エトリンガイトは認められなかった（写真14、15）。

写真14 劣化した地下埋設コンクリートの破断面

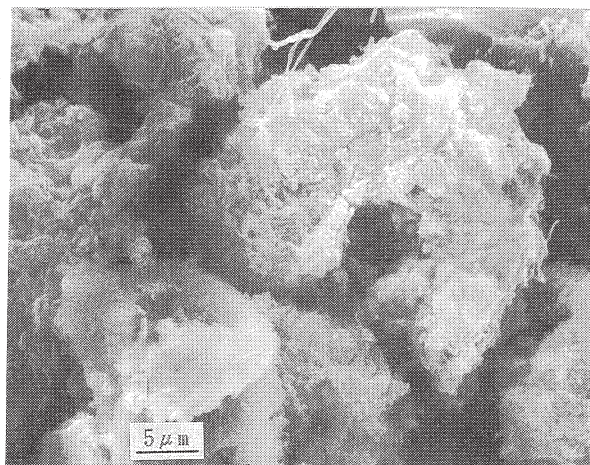
写真15 劣化した地下埋設コンクリート中の異常物質

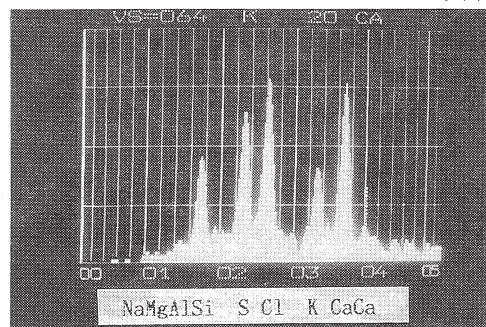
上記生成物のX線マイクロアナライザー分析結果

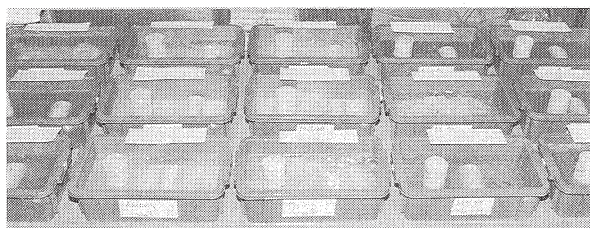
海底粘性土地盤の改良のための一連の研究のなかで、粘性土に普通ポルトランドセメントを混合して作製した供試体を海水及び海水成分の単一溶液 $\text{NaCl}$ 、 $\text{Na}_2\text{SO}_4$ 、 $\text{MgSO}_4$ 他と $\text{NaOH}$ などのアルカリ溶液を含め十数種類の溶液に浸漬したところ、 $\text{Na}_2\text{SO}_4$ や $\text{MgSO}_4$ などの $\text{SO}_4$ イオンを含む溶液中の供試体の劣化が最も著しかった（写真16～18）

写真16 各種溶液に浸漬中の供試体

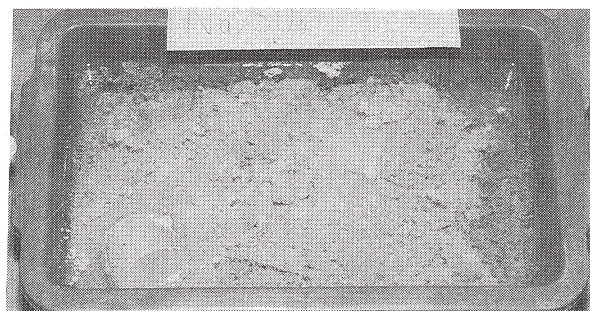
写真17 硫酸ナトリウム溶液浸漬供試体の崩壊

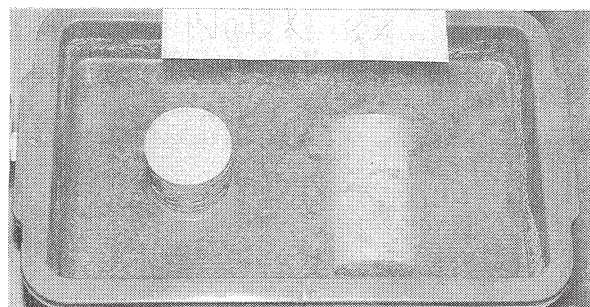
写真18 塩化ナトリウム溶液浸漬供試体
